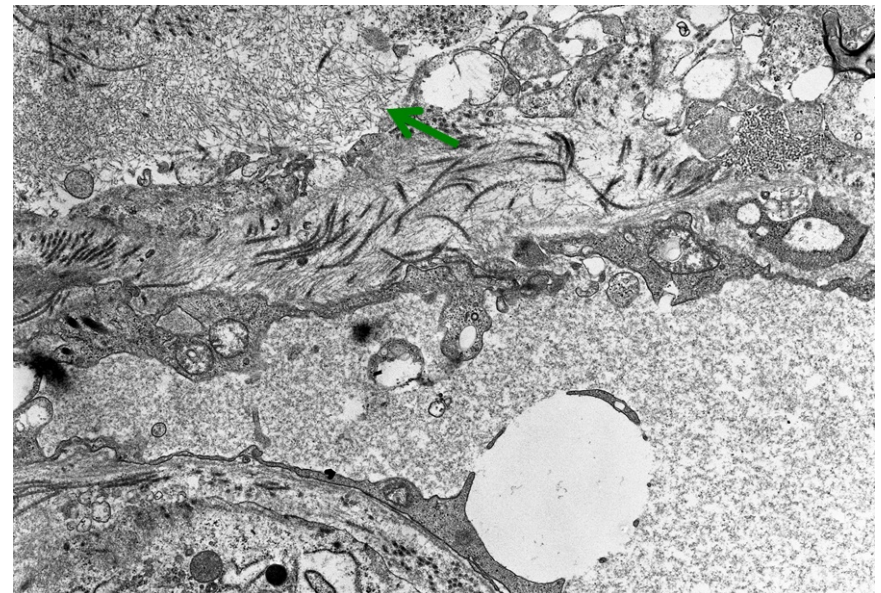
図4: peritubular capillary 周囲のアミロイド線維
